COTIZACIÓN: 00001

Nombre: UNIVERSIDAD DEL NORTE

DESCRIPCION DEL ESTADO FÍSICO

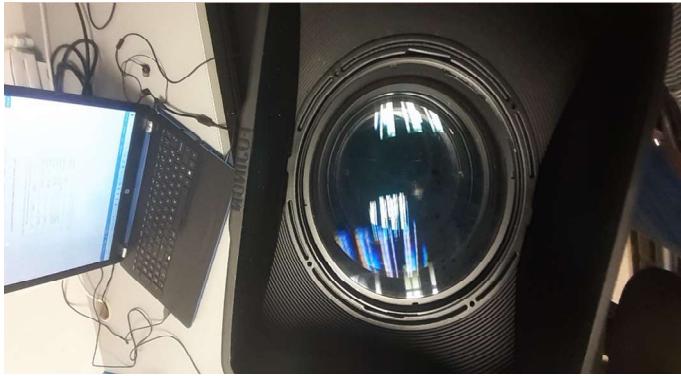
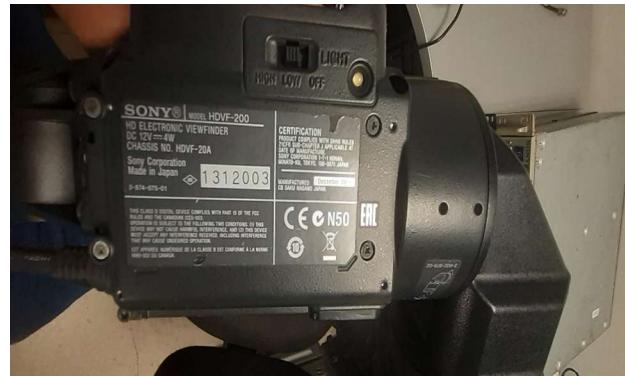
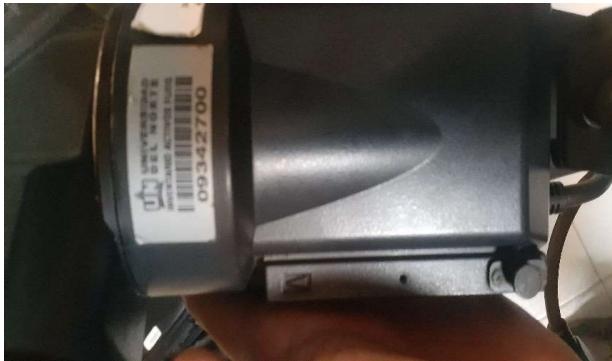
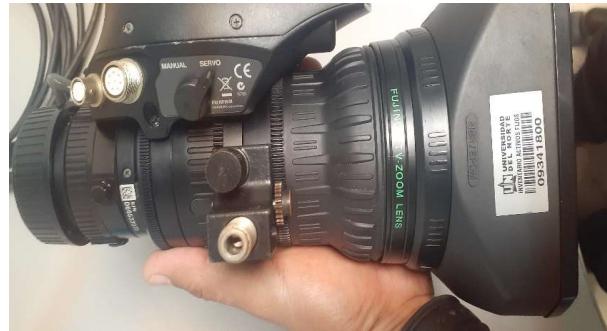
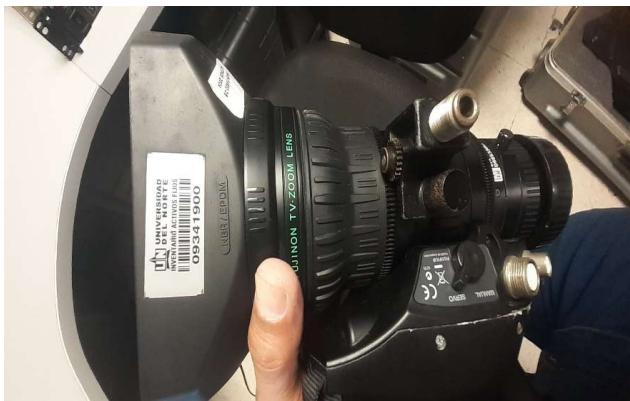
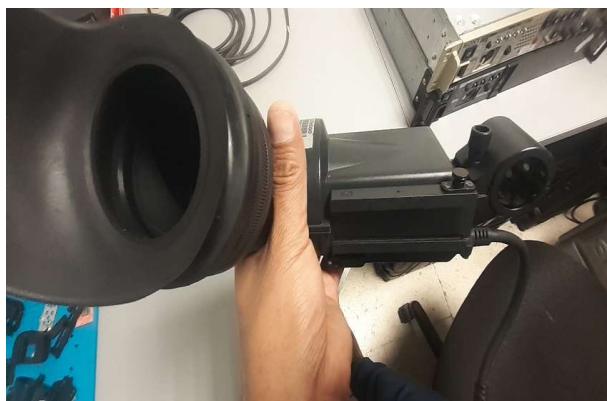
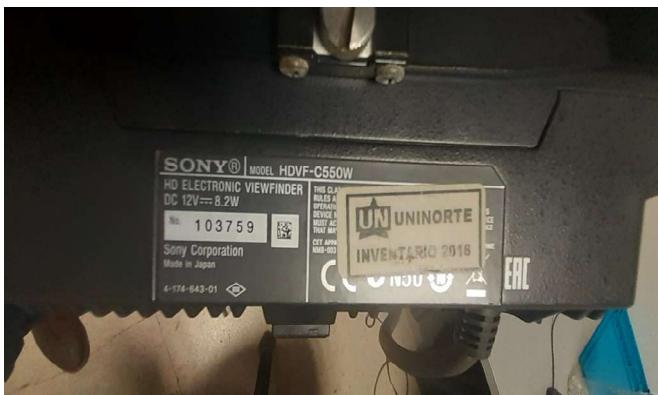
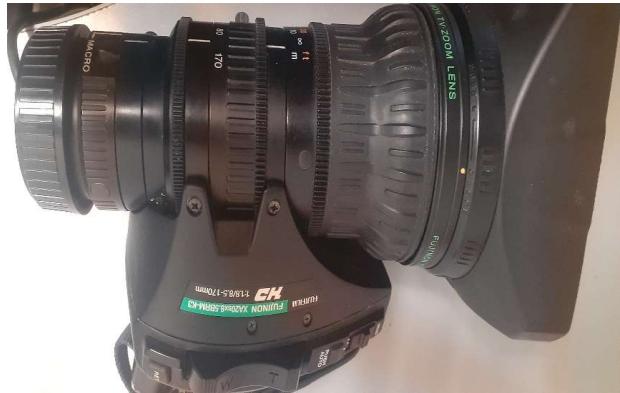
MEMORIA FOTOGRÁFICA

Se inició la rutina de mantenimiento, durante la cual se evidenció que las unidades de cámaras HXC-100 presentan rastros de salitre y humedad. Adicionalmente, algunos lentes se encuentran con alto grado de deterioro en la carcasa y presencia de hongo.

En cuanto a la CSU modelo HXCU-100, activo N.º 08465400, se identificaron flex rasgados correspondientes a la interconexión entre la tarjeta madre y el panel frontal del equipo, por lo cual se requiere reparación.
